AS CARACTERÍSTICAS DA PISTA DE CORRIDA DO JOCKEY CLUBE DO PARANÁ

The Jockey Club of Parana (Brazil) Horse Racetrack Characteristics

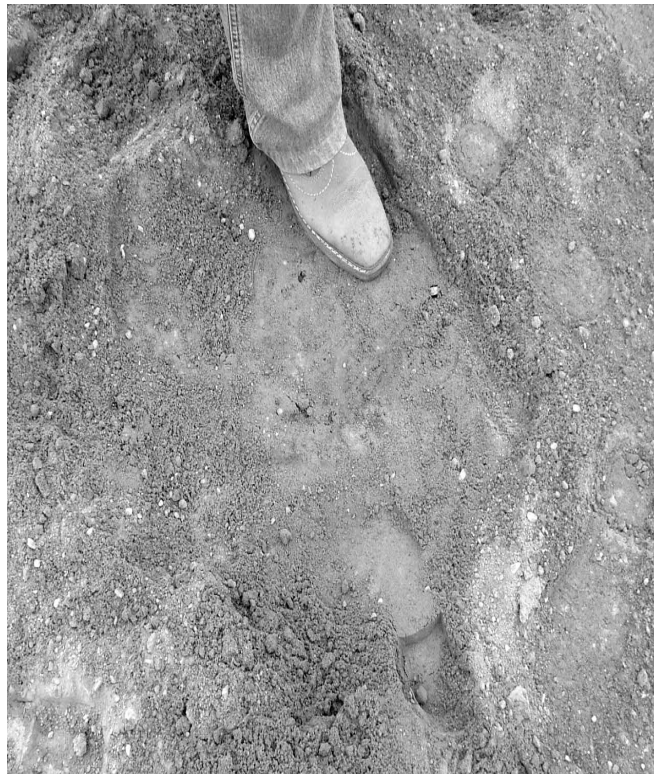
FIGURA 1 – Falta de areia no trecho da reta entre os 1.200 m aos 1.300 m.
Figure 1 - Lack of sand in the straight stretch between 1,200 m and 1,300 m.

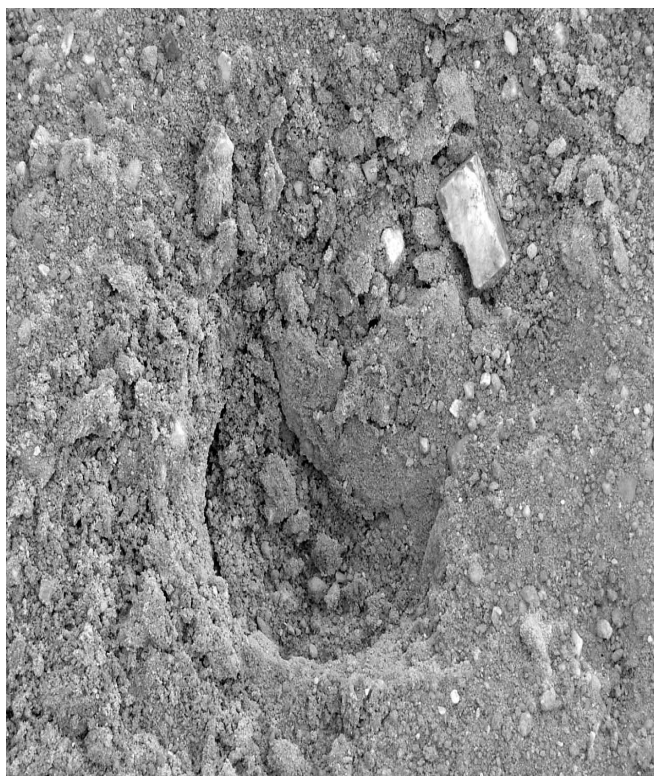
lhada de uma forma eficiente, se tornaria uma pista molhada, o que é o perfil realmente procurado. Se houvesse manutenção da pista encharcada com grades e rolos, não se acumulariam os buracos, amenizando muito as lesões nos animais. Nota-se ainda a presença de pedras (FIGURA 2), que se faz freqüente na extensão da pista devido ao tráfego dos animais atingirem a base com muita facilidade e as trazerem para a superfície da pista. Outro ponto de crítica da pista é com relação ao mecanismo de irrigação existente atualmente (FIGURA 3). O equipamento não consegue ter pressão suficiente para irrigar toda a pista e molha apenas metade da raia, deixando ainda poças de água na frente do irrigador, encharcando a pista nesses trechos.

FIGURA 2 – Pedra encontrada ao lado do rastro de um cavalo (trecho da reta entre os 1.300 m aos 1.200 m).

Figure 2 - Rock found on the side of the horse footprint (straight stretch between 1,200 m and 1,300 m).

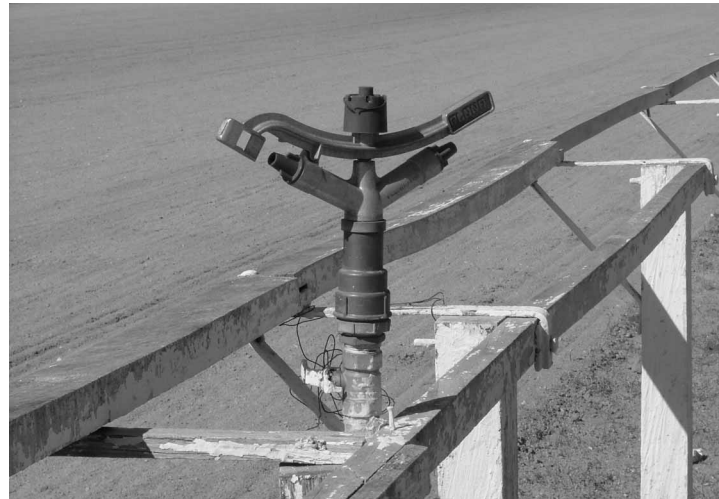
FIGURA 3 – Sistema de irrigação usado no Jockey Clube do Paraná.

Figure 3 - Irrigation system used in the Jockey Club of the Parana.

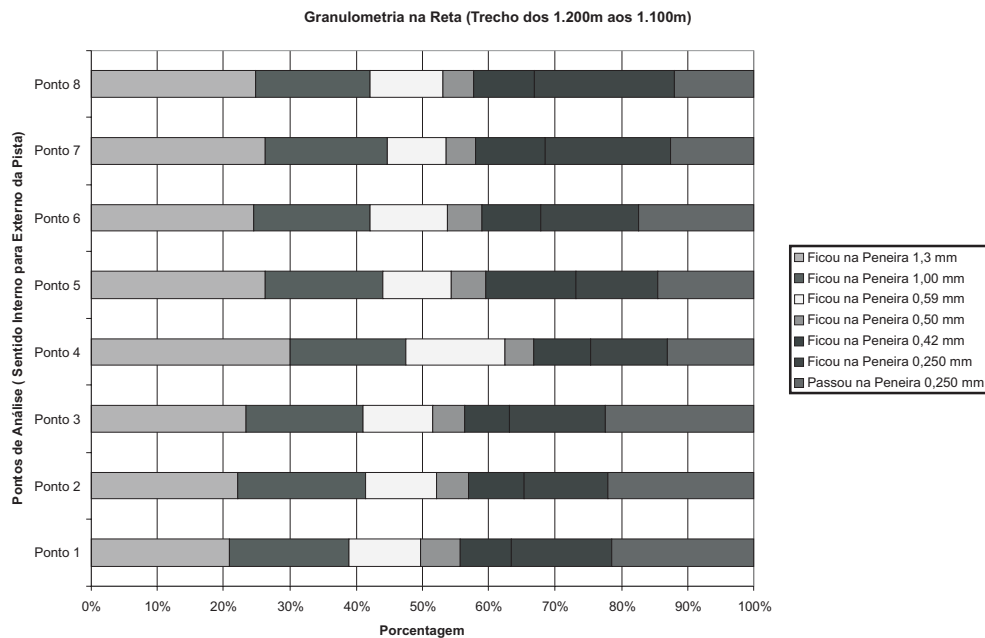
Foram percebidas diferenças na granulometria da areia nos pontos analisados, como mostram os gráficos (FIGURAS 4 e 5). Nota-se um aumento na porcentagem dos grãos maio-

res: entre 1,3 mm a 0,59 mm, no centro da pista, tanto na reta como na curva. Os grãos que compreendem uma granulometria menor, entre 0,42 mm a menores que 0,25 mm, encontram-se em maior quantidade nas extremidades da pista.

FIGURA 4 – Diferenças na granulometria na reta, dos 1.200 m aos 1.300 m.

Figure - Differences in the granulometry in the straight stretch, between 1,200 m and 1,300 m.

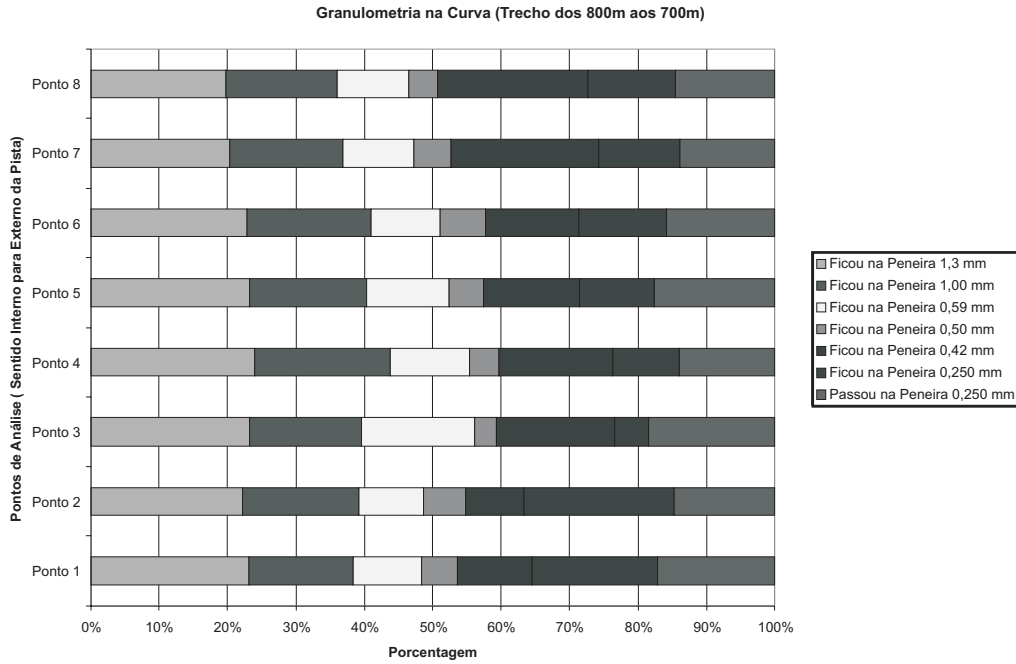
FIGURA 5 – Diferenças na granulometria na curva, trecho dos 800 m aos 700 m.
Figure 5 - Differences in the granulometry in the curve, stretch between 700 m and 800 m.

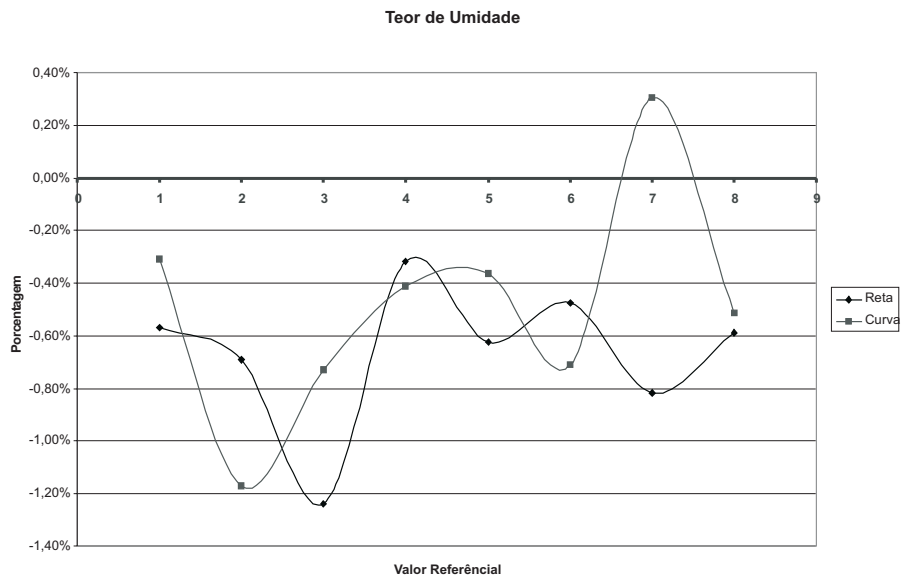
Para essa análise utilizou-se um ponto de referência fornecido pelo jockey (trecho da reta dos 200 m aos 100 m) que seria o ponto ideal de uso da pista, com relação à umidade da areia. Com base nessa referência, foi construído

um gráfico (FIGURA 6), onde se encontrou um solo mais seco na parte interna da pista, tanto na curva como na reta. Conforme as amostras chegam ao centro da pista, o teor de umidade aumenta. Na curva, encontrou-se um excesso de umidade em um dos pontos próximo à parte externa da pista.

FIGURA 6 – Diferença no teor de umidade encontrado na reta e na curva, comparado com o valor referencial.
Figure 6 - Difference in the humidity proportion found in the straight and curve stretch, compared with the referential value.

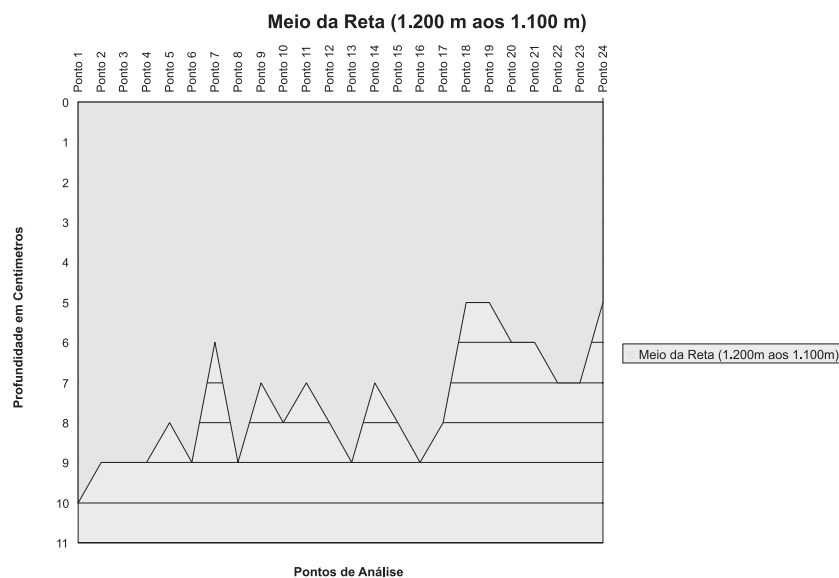
O resultado da análise de campo mostra a quantidade de areia existente em cada local analisado. Existe uma variação por todos os pontos analisados e o ideal seria esse valor se manter estável e o mais próximo possível de um valor que corresponda a uma profundidade confortável para o animal, que seria por volta de 70 mm (LODGE; SHANKS, 1994; YOUFU 2002). Observando os gráficos (FIGURAS 7, 8, 9 e 10), pode-se fazer uma comparação com os locais analisados e

nota-se a falta de areia na parte interna da curva quando comparada à parte interna da reta. Outra característica observada é uma diferença na quantidade de areia encontrada na parte interna da raia em relação à externa (trecho da reta dos 1.400 m). Já no trecho da reta dos 1.200 m, essa característica não é observada, onde a quantidade de areia encontrada na parte interna da raia se estende homogeneamente por mais da metade da raia. Nas Figuras 11 e 12, pode-se observar uma comparação entre os locais analisados, no que se diz respeito à quantidade de areia.

FIGURA 8 – Diferença na quantidade de areia no meio da reta (1.100 m aos 1.200 m).

Figure 8 - Difference in the amount of sand in the middle of the straight stretch (between 1,100 m and 1,200 m).

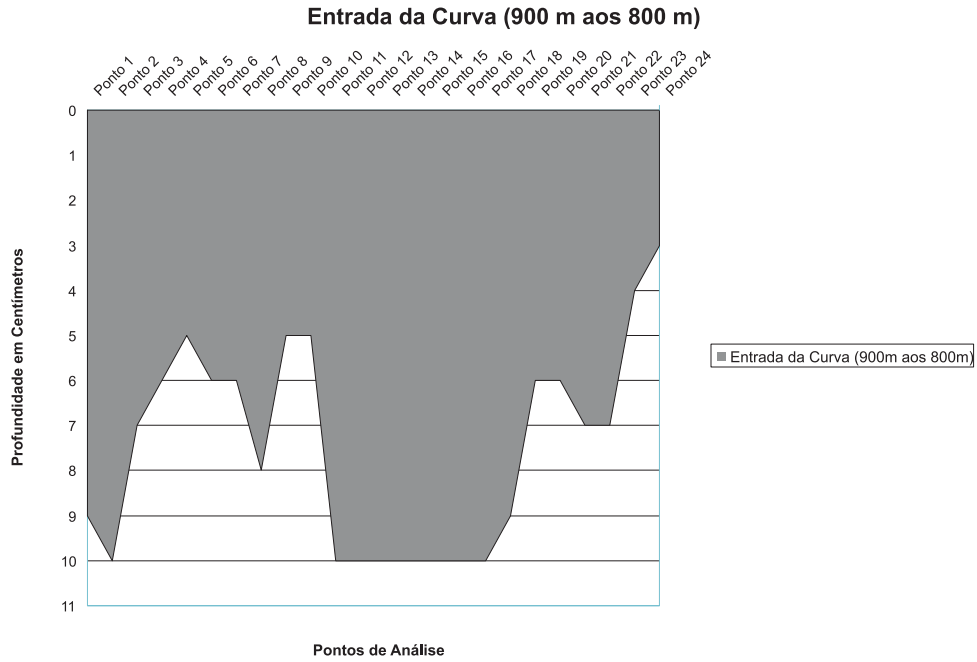
FIGURA 9 – Diferença na quantidade de areia no início da curva (800 m aos 900 m).
Figure 9 - Difference in the amount of sand in the beginning of the curve (between 800 m and 900 m).

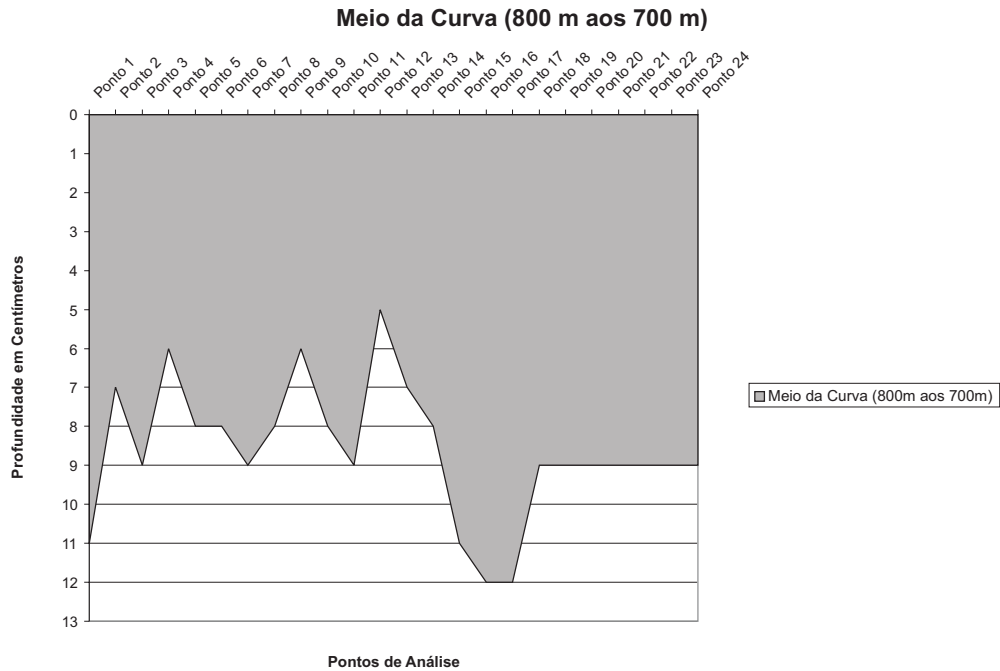
FIGURA 10 – Diferença na quantidade de areia no meio da curva (700 m aos 800 m).
Figure 10 - Difference in the amount of sand in the middle of the curve (between 700 m and 800 m).

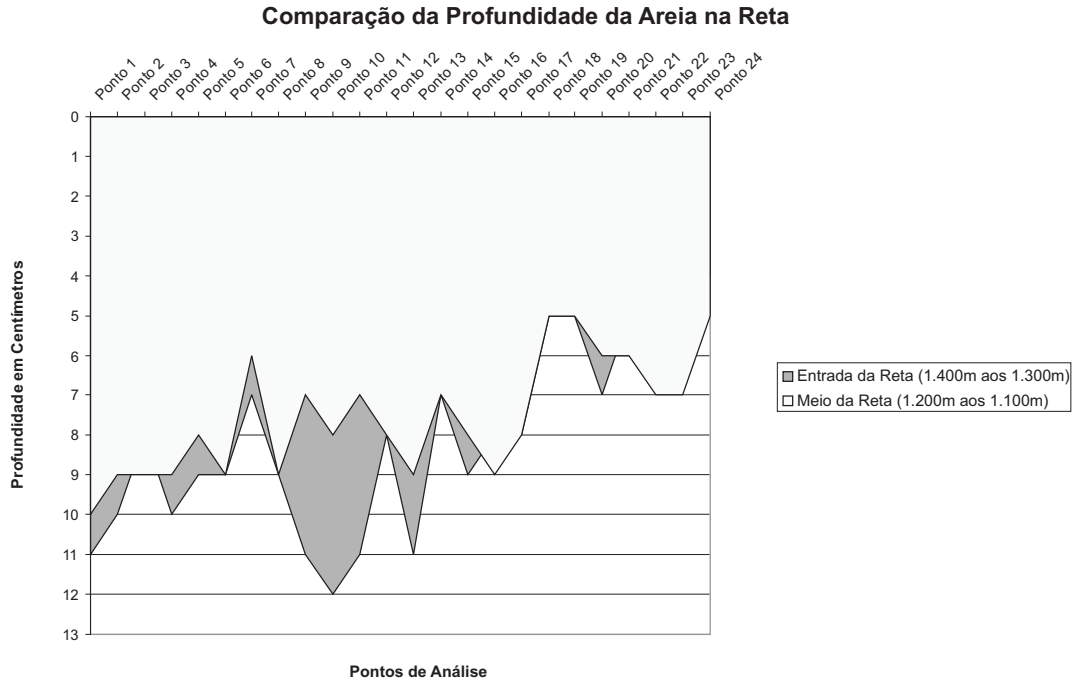
FIGURA 11 – Comparação da quantidade de areia na reta.
Figure 11 – Comparison of the amount of sand in the straight stretch.
